## 製品部のシルバー低減

製品名	: 自動車部品 (メーターパネル)
成形機	: 230 t
取り数	: 1/1
樹脂	: PP複合材 (タルク入り)
金型構造	: 2プレート
製品サイズ	: 350×160×40

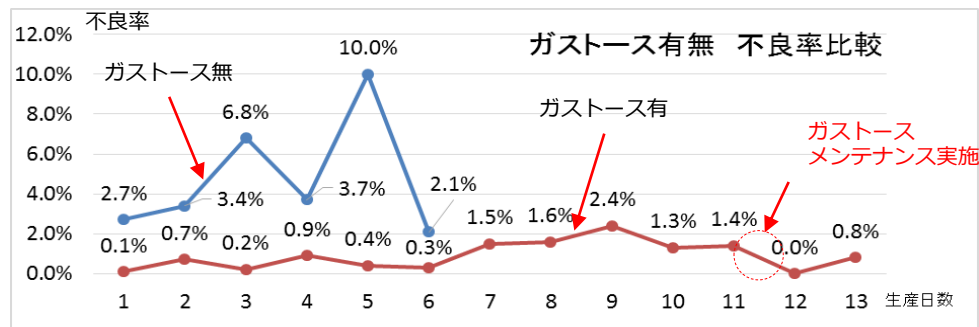
成形条件		不良率等	
	導入前	導入後	導入前	導入後
型締力	120 t	40t	シルバー	2.0~3.0%
射出圧	1,700kgf	1,200kgf		1.06%
射出速度	14~26mm/s	約5mm/s程遅く

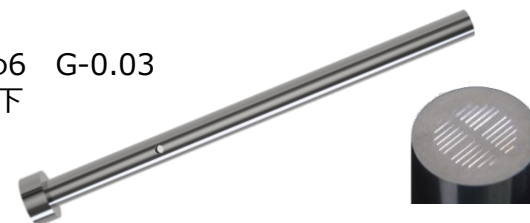
- 導入品 : Aタイプ φ6 G-0.03
- 導入箇所 : スプルー直下
